Fernschreiber/ Lochstreifenleser:

## Zusammenfassung 2013

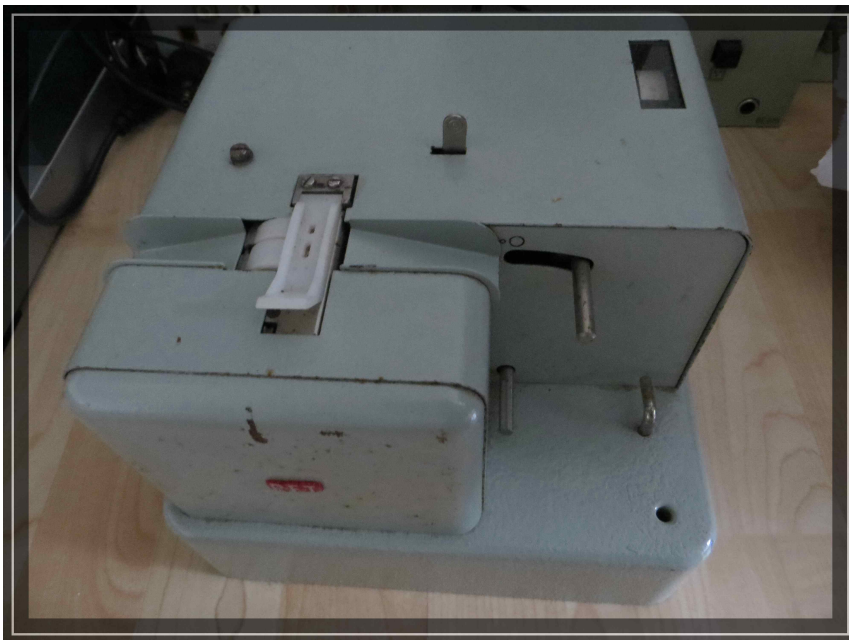
Der Lochstreifenleser von unserem T51 hat sich in einem lauten Knall verabschiedet. Schuld daran waren die Funkentstörkondensatoren. Diese waren durch Alterung schlicht und ergreifend explodiert.
